**Oggetto:** IL VITTORIALE DEGLI ITALIANI - Ambienti collocati sopra il guardaroba –  
Opere di pulizia, risanamento, manutenzione conservativa e restauro.

## SCHEDA DEGLI INTERVENTI PREVISTI

PREVENTIVO DI SPESA

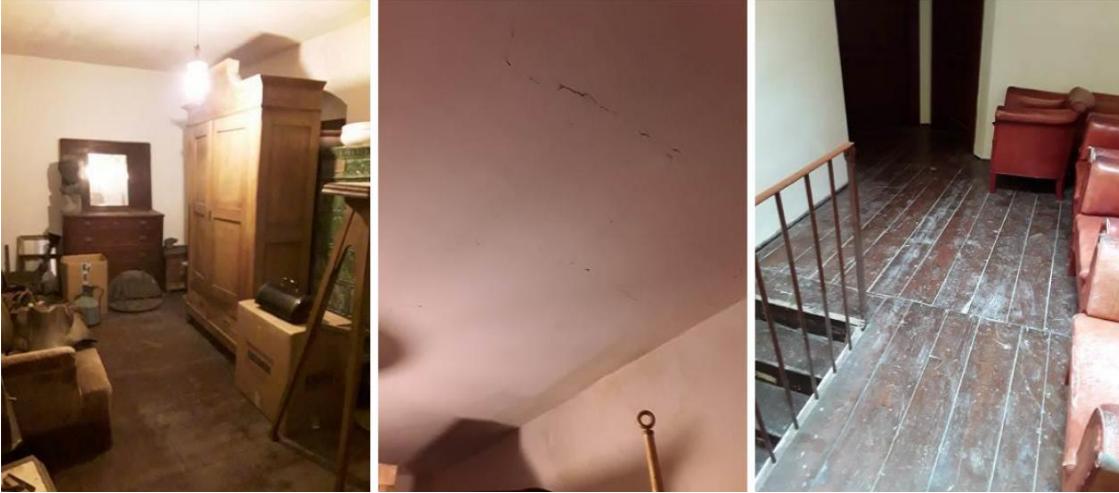
### Stanza, scala e corridoio

I lavori prevedono la pulitura generale dei pavimenti, il controllo e l'eventuale fissaggio di elementi distaccati, una leggera abrasivatura delle parti sconnesse per ridare planarità ed evitare dislivelli pericolosi, la stuccatura delle piccole mancanze ed il trattamento protettivo della superficie per ridare resistenza chimica e meccanica al pavimento.

- Rimozione delle polveri e dello sporco incoerente con spazzole e aspiratore.
- Verifica della stabilità: controllo della pavimentazione per verificare la presenza di elementi mobili; eventuale ripristino delle parti distaccate mediante iniezione di adesivo poliuretano autoespandente.
- Pulitura manuale generale della superficie mediante lavaggio con acqua, tensioattivo e spazzolatura; rimozione delle vecchie vernici distaccate o in fase di esfoliazione.
- Leggera abrasivatura manuale localizzata per ridare planarità ed eliminare dislivelli pericolosi.
- Stuccatura delle lacune, delle fessurazioni e delle piccole lesioni con resina bicomponente epossidica, caricata con polveri di legno di colore simile alle parti da integrare.
- Trattamento protettivo e di finitura superficiale con vernice specifica opaca.

- Pulitura a secco con pennelli e aspiratore per la rimozione dello sporco incoerente.
- Asportazione delle ossidazioni incoerenti mediante spazzolatura.
- Verniciatura con smalto a effetto satinato e protettivo antiossidante.

- Pulitura a secco con pennelli e aspiratore per la rimozione dello sporco incoerente.
- Rimozione con spatole e raschietti delle vecchie tinte distaccate o in fase di esfoliazione.
- Stuccatura delle mancanze della superficie.
- Tinteggiatura delle superfici con tempera minerale semilavabile.

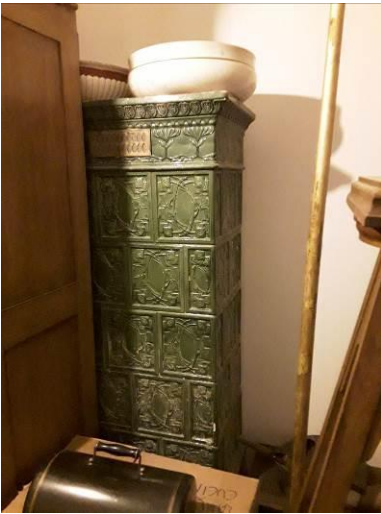
#### Stufa in maiolica

- Pulitura a secco con pennelli e aspiratore.
- Pulitura generale della superficie mediante lavaggio con acqua, tensioattivo, spugne e spazzolini morbidi.
- Controllo delle formelle in maiolica per verificare la presenza di elementi mobili; eventuale consolidamento delle parti distaccate mediante iniezione di emulsione acrilica.

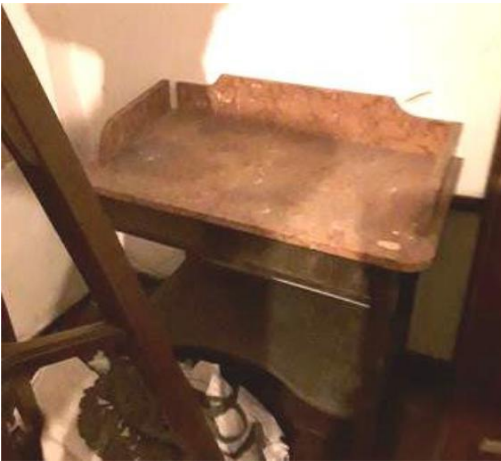
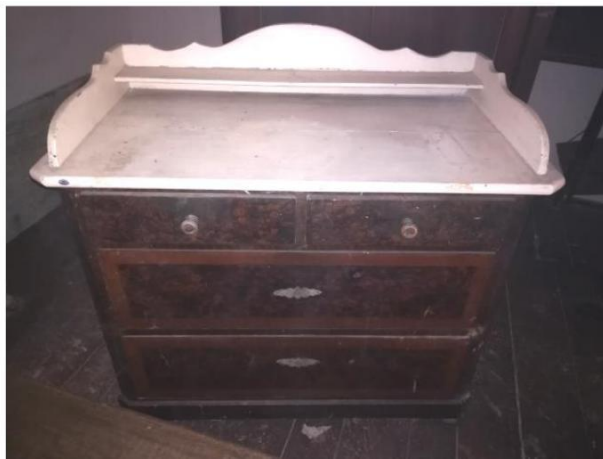
#### Due mobili per toilette

- Pulitura a secco con pennelli e aspiratore per la rimozione dello sporco incoerente.
- Pulitura generale della superficie e dell'interno con acqua nebulizzata, tensioattivo, spugne e spazzolini morbidi di nylon.
- Pulitura del piano in marmo con acqua e carbonato di ammonio e successivo trattamento con cera microcristallina.
- Controllo ed eventuale consolidamento per incollaggio di elementi lignei distaccati.
- Controllo ed eventuale ripristino della ferramenta di chiusura.
- Trattamento biocida e antitarlo con permetrina in essenza di petrolio.
- Trattamento protettivo e di lucidatura con gommalacca e cera vergine d'api.

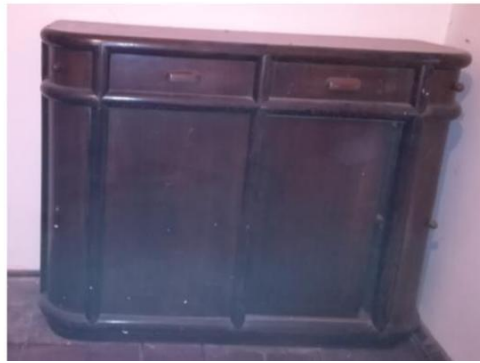
Credenza

- Pulitura a secco con pennelli e aspiratore per la rimozione dello sporco incoerente.
- Pulitura generale della superficie e dell'interno con acqua nebulizzata, tensioattivo, spugne e spazzolini morbidi di nylon.
- Controllo ed eventuale consolidamento per incollaggio di elementi lignei distaccati.
- Stuccatura delle lesioni e delle lacune.
- Controllo ed eventuale ripristino della ferramenta di chiusura.
- Trattamento biocida e antitarlo con permetrina in essenza di petrolio.
- Trattamento protettivo e di lucidatura con gommalacca e cera vergine d'api.

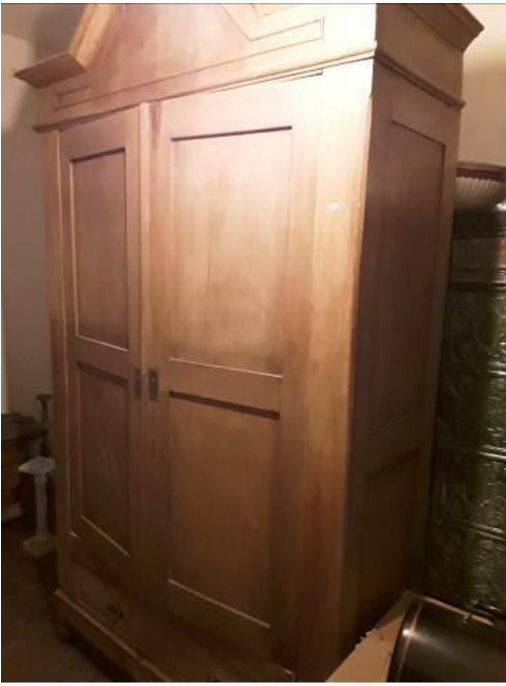
Armadio guardaroba a due ante

- Pulitura a secco con pennelli e aspiratore per la rimozione dello sporco incoerente.
- Pulitura generale della superficie e dell'interno con acqua nebulizzata, tensioattivo, spugne e spazzolini morbidi di nylon.
- Controllo ed eventuale consolidamento per incollaggio di elementi lignei distaccati.
- Stuccatura delle lesioni e delle lacune.
- Controllo ed eventuale ripristino della ferramenta di chiusura e delle serrature.
- Trattamento biocida e antitarlo con permetrina in essenza di petrolio.
- Trattamento protettivo e di lucidatura con gommalacca e cera vergine d'api.

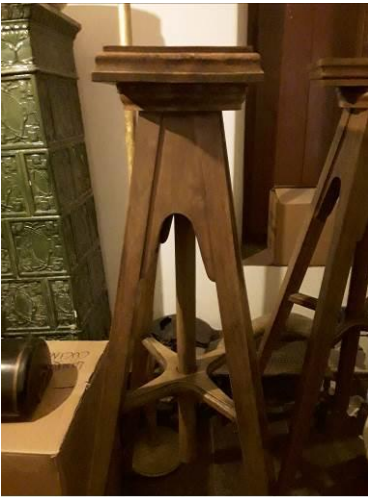
Due piedistalli a quattro gambe in legno

- Pulitura a secco con pennelli e aspiratore per la rimozione dello sporco incoerente.
- Pulitura generale della superficie e dell'interno con acqua nebulizzata, tensioattivo, spugne e spazzolini morbidi di nylon.
- Controllo ed eventuale consolidamento degli incastri e degli assemblaggi.
- Stuccatura delle lesioni e delle lacune.
- Trattamento biocida e antitarlo con permetrina in essenza di petrolio.
- Trattamento protettivo con cera vergine d'api.
